実大実験に基づく  
木造建物の耐震性に関する研究

京都大学大学院工学研究科建築学専攻  
藤原研究室 中治弘行

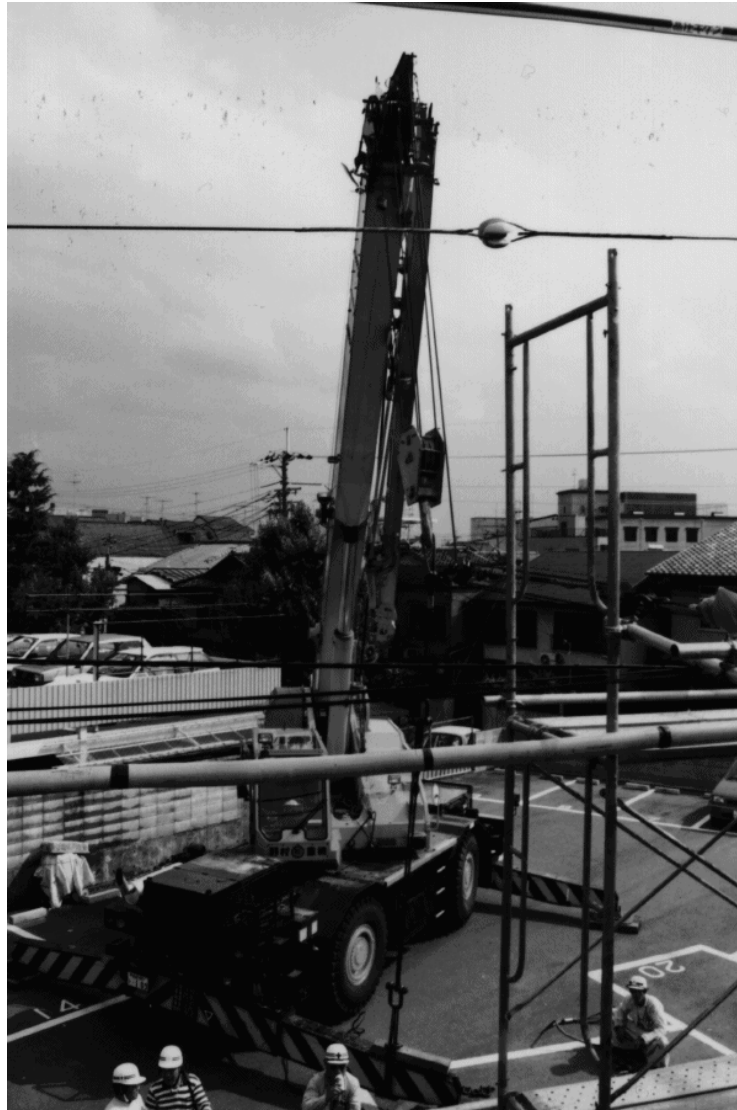
写真 1 荷役に使用したトラッククレーン

载荷には、容量約 25tonf のラフター型トラッククレーン (写真 1) を用いて、ワイヤーで 2 階天井部の柱-梁接合部分を引っ張り、1 方向の繰り返し载荷を層間変形角 1/30-1/12rad 程度まで行なった (図 6)。H 棟の実験では容量 7tonf のトラッククレーン 2 台を用いて交互に引っ張り、繰り返し载荷したのち荷重計および変位計を除去、倒壊するまで载荷した。

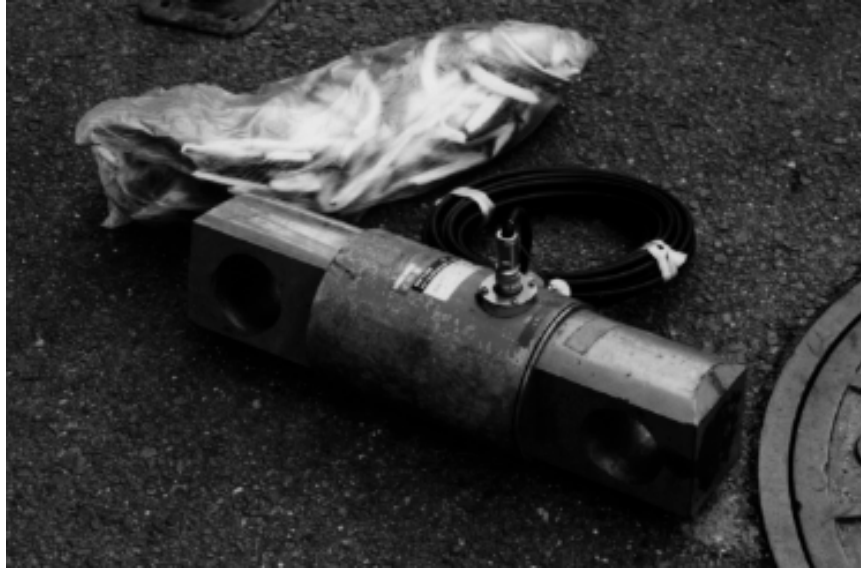
写真 2 荷重計

2 階に作用させた水平引張力は、容量 20tonf (感度  $100 \times 10^{-6} / \text{mm}$ ) の荷重計 (写真 2) を 1 台用いて計測した。基礎、1 層、2 層の各変位は容量 2500mm の巻き込み型変位計 (感度  $2.0 \times 10^{-6} / \text{mm}$ ) を 6 台用いて計測した。また、変位の実験時モニタ用に、測定範囲 200~1300mm の超音波式変位センサ (表示分解能 1mm、表示精度  $\pm 1\% \text{F.S.}$ ) を 2 台用いた。

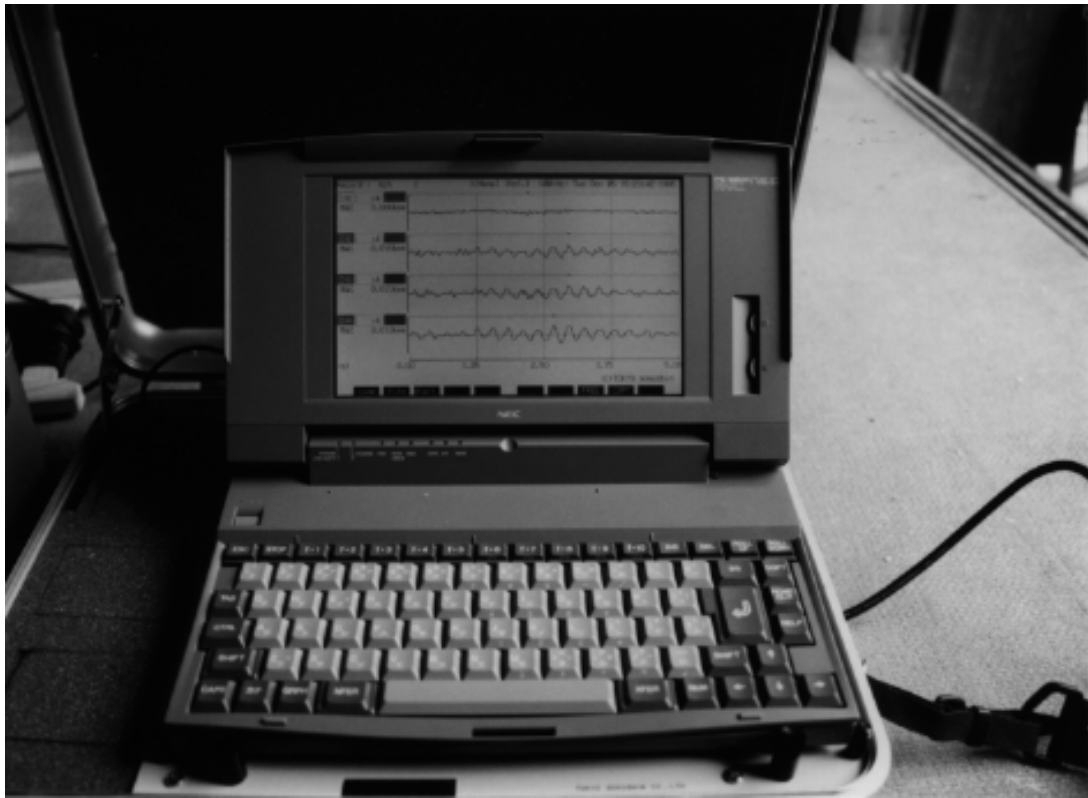
写真 4 携帯用振動計 SPC-35E

在来構法木造建物の基本的な動力学特性を把握し、かつ、建物が損傷を受けることにより生じる動特性の推移を明らかにするため、建物および周辺地盤の常時微動測定を行なった。TU 邸以外については破壊実験終了後にも常時微動測定を行なった。振動の測定には携帯用振動計 (東京測振 (株)SPC-35F) を使用した。これは写真 4,5 に示すように、サーボ型速度計のピックアップと、アンプ・A/D 変換器・ノートパソコンをトランクの中に組み込んだポータブルタイプの本体から構成される。他の機器を接続することなしに計測結果をリアルタイムでコンピュータ内蔵のハードディスクに格納することのできる非常に簡便な計測システムである。総合特性としては、速度について 1Hz ないし 20Hz の間でフラットな特性を持っていることを確認した。

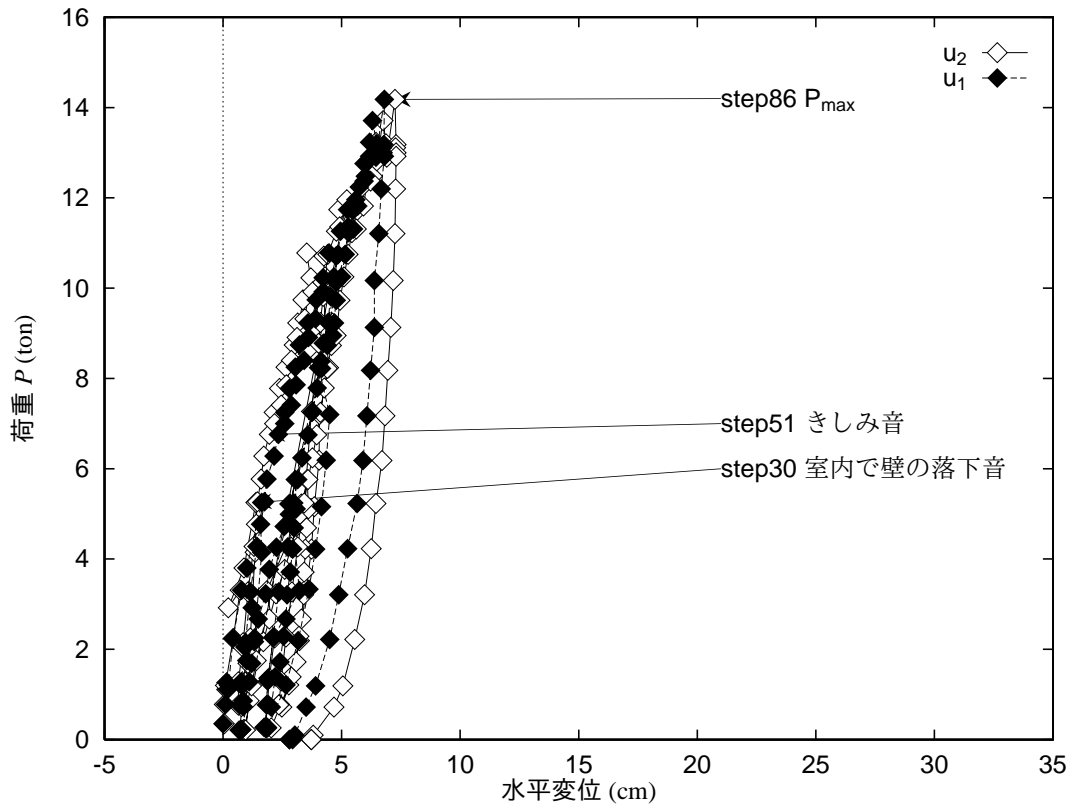
図 14 SU 邸 荷重～変位関係

最大荷重は 14.18tonf、その時の変形は 1 階で 6.80cm、2 階で 7.25cm であった。他の 3 棟の住宅と同様、まず室内の棚が外れるといった状況が目立ったが、その他には木材のきしむ音や地震によって生じた外壁の亀裂の進行が顕著であった。最大荷重に達しても大きな剛性の低下は見られなかったため、建物に余力が残っていると考えられたが、荷重の増加を止めても外壁の亀裂が進行していたので、安全に配慮してこの時点で載荷を終了した。

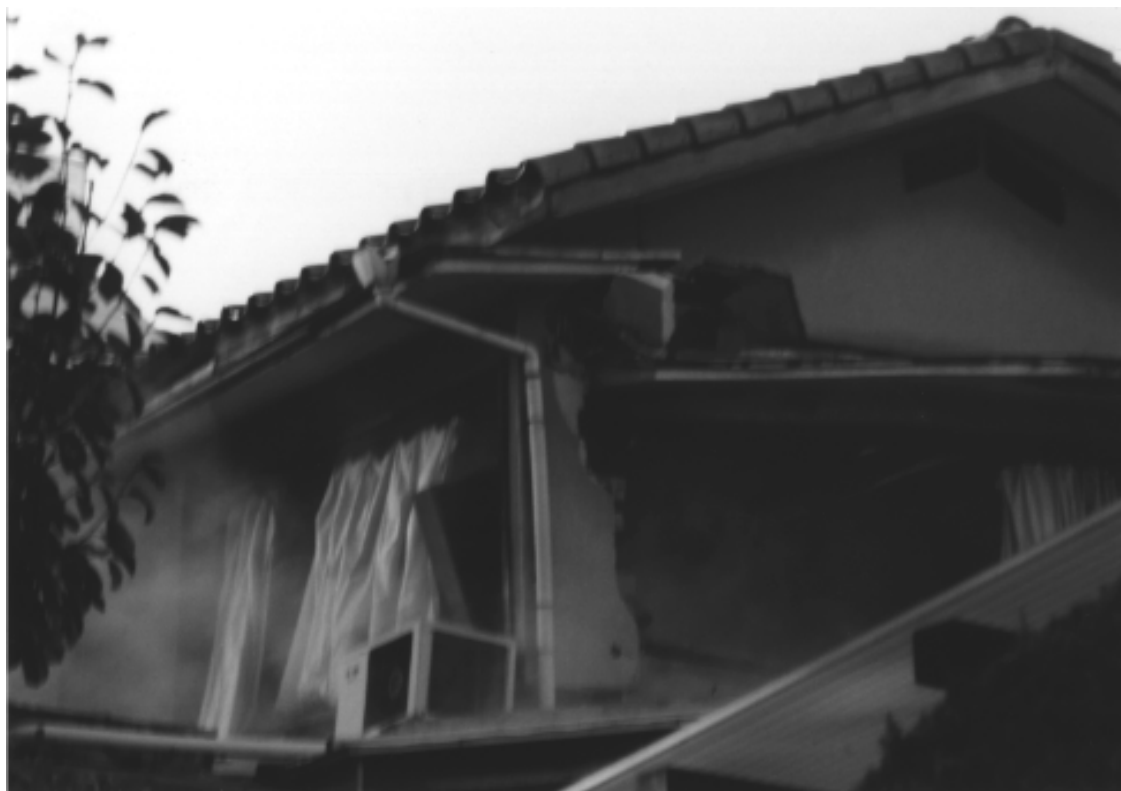
写真 12 TA 邸：柱が外れた

最大荷重 (step193, 10.58tonf) に達して間もなく 2 階南東の隅柱が折れ、さらに荷重を増加させたところ、step199(10.53tonf) でその柱が外れてしまった (写真 12)。それまではほとんどね

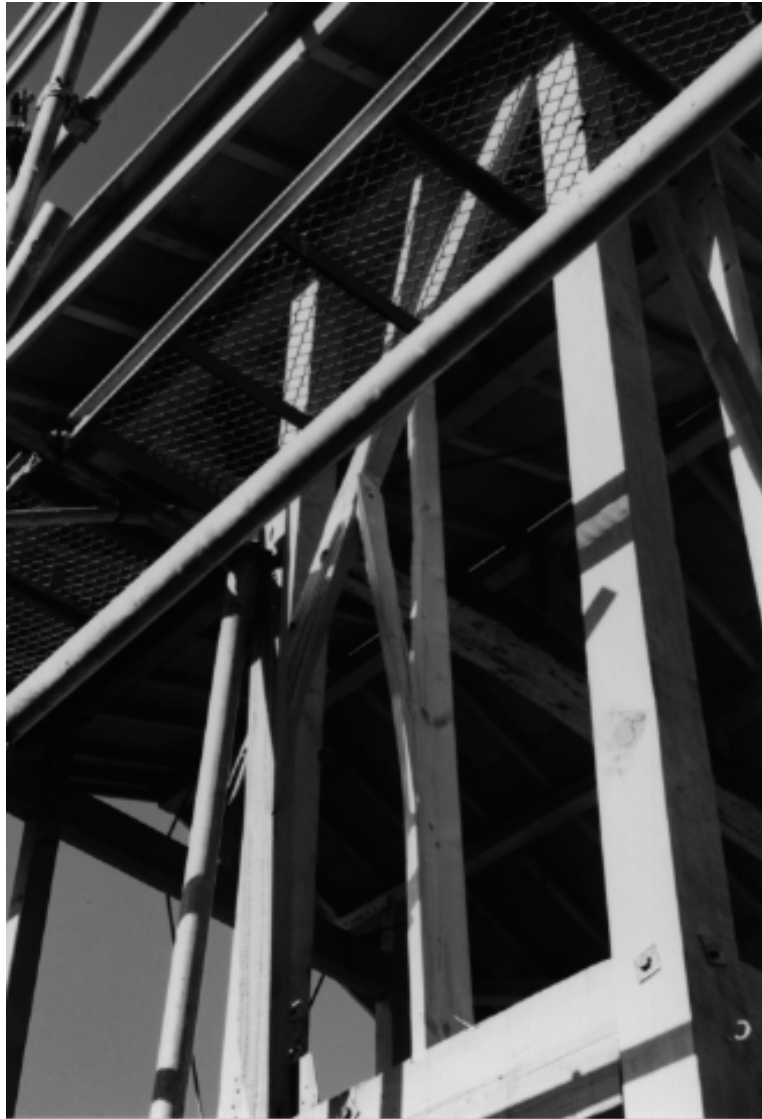
写真 15 H 棟 : step111 で 2 階の圧縮筋かいが破断した

真 15)。この圧縮筋かいの破断直後には強度は約 500kgf 低下した。その後 step114 では 1 階引張筋かいの下端部 (柱・土台との接合部) で金具を止めていた釘が抜け出して接合部が外れた (写真 16)。この時点 (step114) で最大耐力 1.73tonf となり、その時層間変形角は 1 層で 0.089rad、2 層で 0.074rad であった。この直後に強度は急激に低下し、変形も大きく増加した。

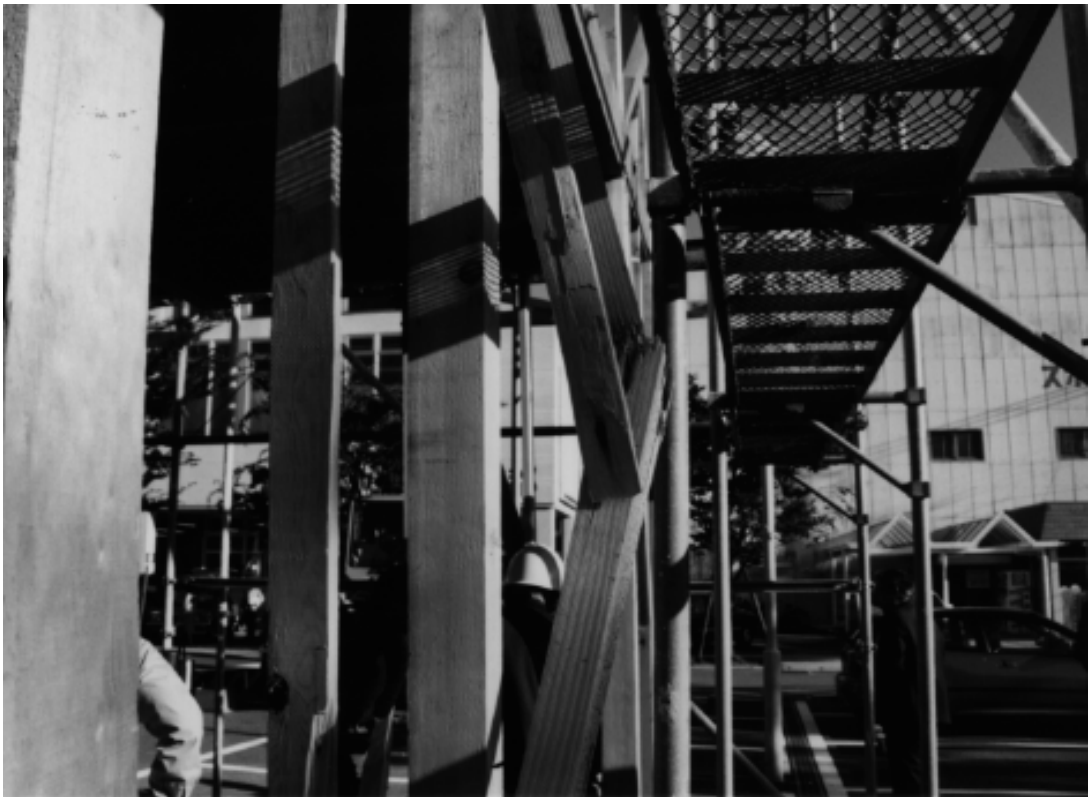
写真 17 H 棟：step119 で 1 階の圧縮筋かいが破断した

さらに載荷を続け、step119 (荷重 1.54tonf) では 1 階の圧縮筋かいが破断した (写真 17)。

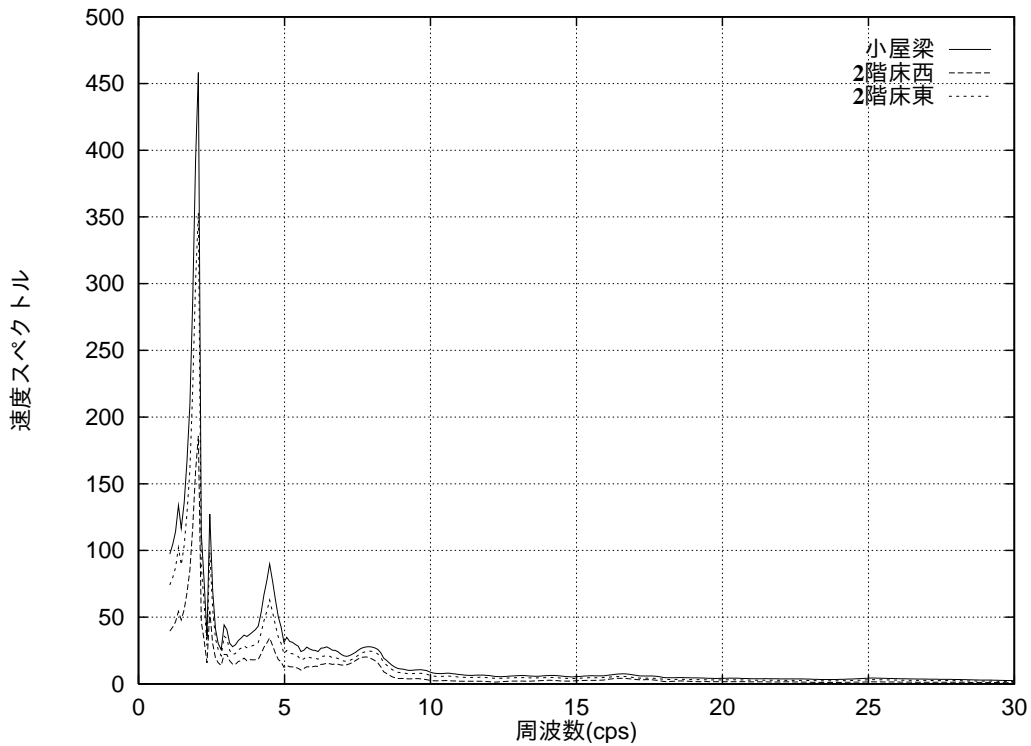
自由振動実験の速度波形のフーリエスペクトルを図 3.3-3.3 に示す。フーリエスペクトル図から得られる 1 次固有振動数を表 11 に示す。この実験では SI 邸と SU 邸で明確なねじれ振動は観測できなかった。この 2 邸の場合、自由振動させた方向 (=加力方向) について偏心が小さいことがその一因であると考えられる。これらの波形から対数減衰率を用いて各建物の減衰定数を求めると、表 4(pp.14) のようになる。芦屋市内や神戸市内などで倒壊を免れた木造住宅を対象に行なった常時微動測定からハーフパワー法により得られた建物の減衰定数は 3.9% から 5.8% であったから [9]、本研究における実験対象建物の減衰は、それに比べると大きい。
