木造建物の耐震性能評価に関する研究

1999年4月

中治 弘行

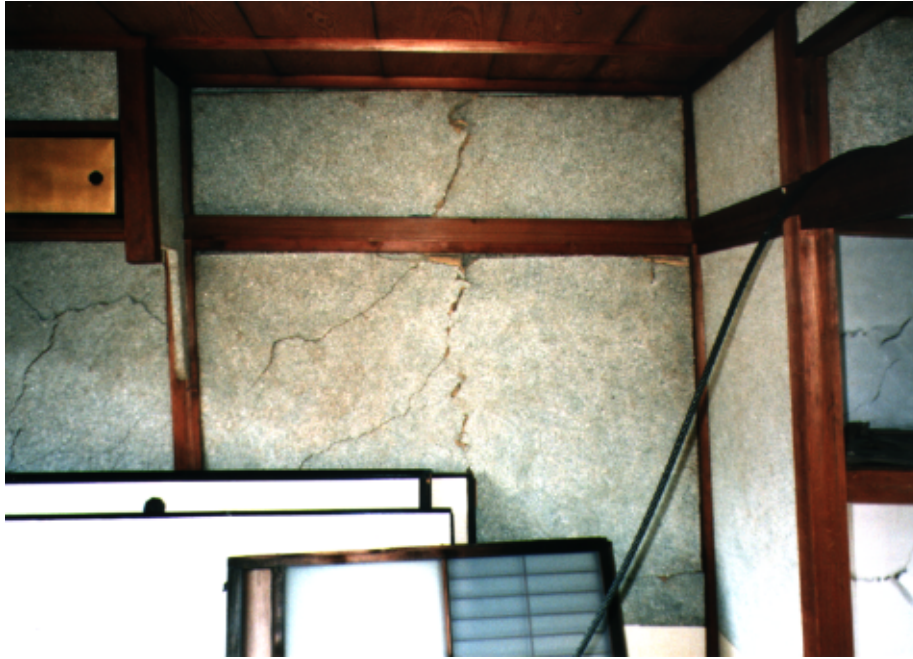
静的載荷であることにもよるが、最大耐力を越えて、層間変形角が1/10rad近くになっても倒壊はしていない。近隣の状況から、これ以上の載荷は不可能と判断し、実験を終了した。翌日の朝、TU邸の実験開始前に、特に2階の破壊状況を観察したところ、西側外壁となる土壁に、貫や立貫に沿ってひび割れが発生していた(写真)。また、建物全体がねじれるように変形していたためか、2階の床に敷かれていた畳が波打つようにならなっていた。1階部分も2階と同様、西側の土壁のひび割れを観察することができた。

写真 3 SI 邸:2 階の西側土壁のひび割れ

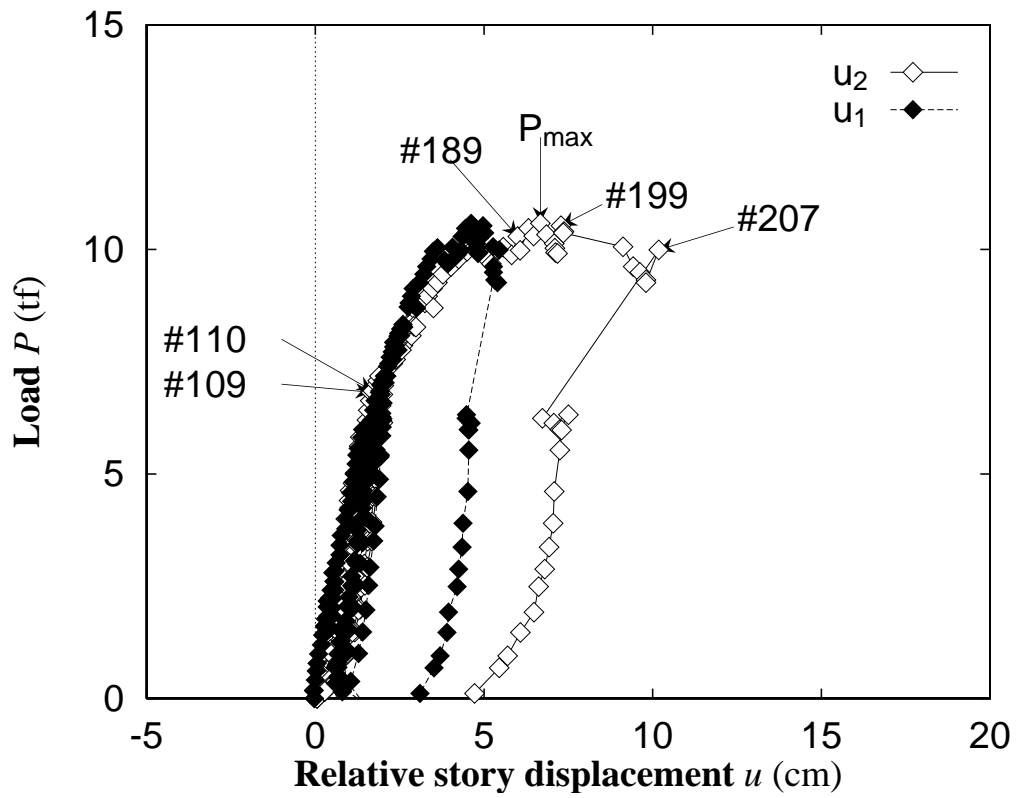
図 13 TA 邸荷重-層間変位関係

荷重 3.0tonf(#42) 付近で室内の作りつけの棚が落ちるのが観察された。6.8tonf(#109) で屋根の歪みが認められた。また、そのころから外壁のモルタルのひび割れが目立ちはじめ、10.3tonf(#189) で、外壁の一部で剥離が生じた。最大荷重 10.6tonf(#193) に達して間もなく2階南東の隅柱が折れ(写真 5)、9.9tonf(#207) に耐力が低下した時点でその柱が外れてしまった。それまではほとんどねじ

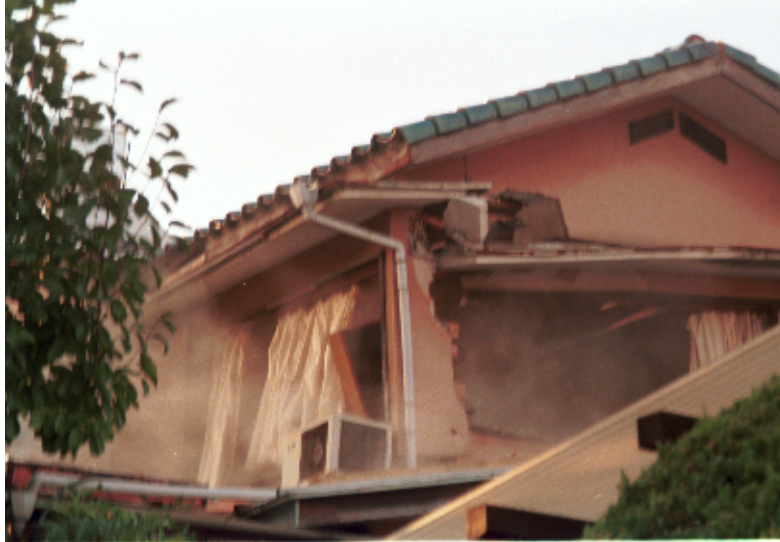
写真 5 TA 邸:2 階南東の隅柱が折れた

れ変形を生じていなかったが、柱が 1 本外れた直後、 $1/120\text{rad}$ 程度のねじれ変形を生じた。残留変形は 1 層で $3.0\text{cm}(1/100\text{rad})$ 、2 層で $4.5\text{cm}(1/30\text{rad})$ であった。

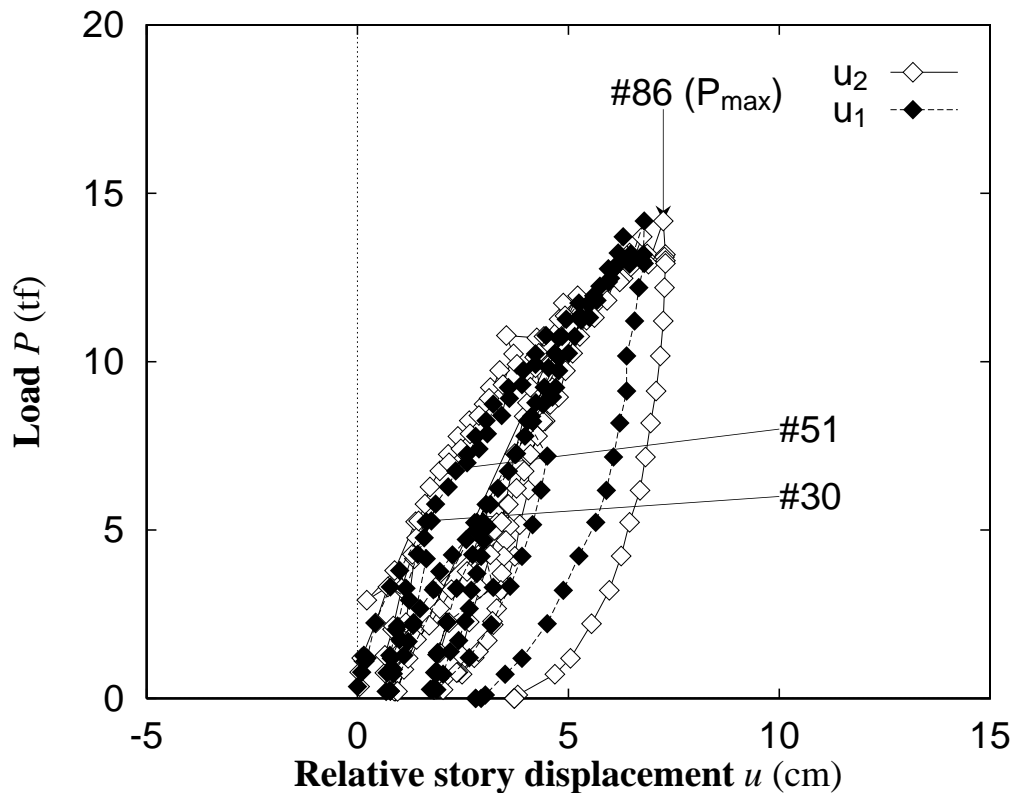
図 15 SU 邸荷重-層間変位関係

図 15 に、1 層及び 2 層の層間変位と荷重の関係を、図 16 に、1 層及び 2 層のねじれ変形角と荷重の関係を示す。他の 3 棟の住宅と同様、まず室内の棚が外れるといった状況が目立ったが、その他には木材のきしむ音や地震によって生じた外壁の亀裂の進行が顕著であった。最大荷重は 14.2tonf 、その時の層間変位は 1 層で $6.8\text{cm}(1/54\text{rad})$ 、2 層で $7.3\text{cm}(1/31\text{rad})$ であった。

最大荷重に達しても大きな剛性の低下は見られなかったため、建物に余力が残っていると考えられたが、荷重の増加を止めても被災により生じていた外壁の亀裂が進行していたので、倒壊に対する安全に配慮してこの時点で載荷を終了した。実験終了時の残留変形は層間変形角にして 1 層で $1/130\text{rad}$ 、2 層で $1/61\text{rad}$ であった。

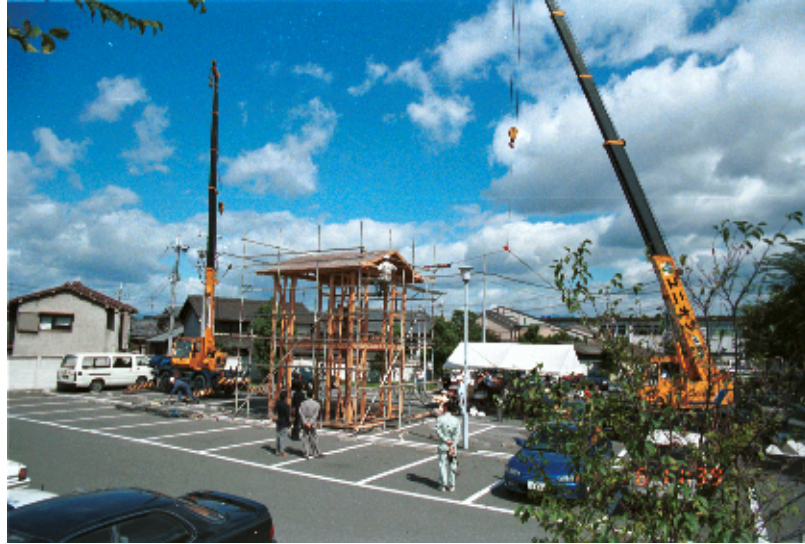
写真6 H棟載荷状況

H棟(図5)では、写真6に示すように、2台のクレーンを用いて正負繰り返し載荷を行い、復元力特性を調べた。載荷荷重1.0tonfまで載荷したのち、 -0.7tonf まで逆方向の載荷を行うことを3度繰り返し、それ以後破壊が生じるような変形になるまで単調載荷した。更に、変位計の計測限度まで載荷したのち、荷重計及び変位計を除去して倒壊するまで載荷した。

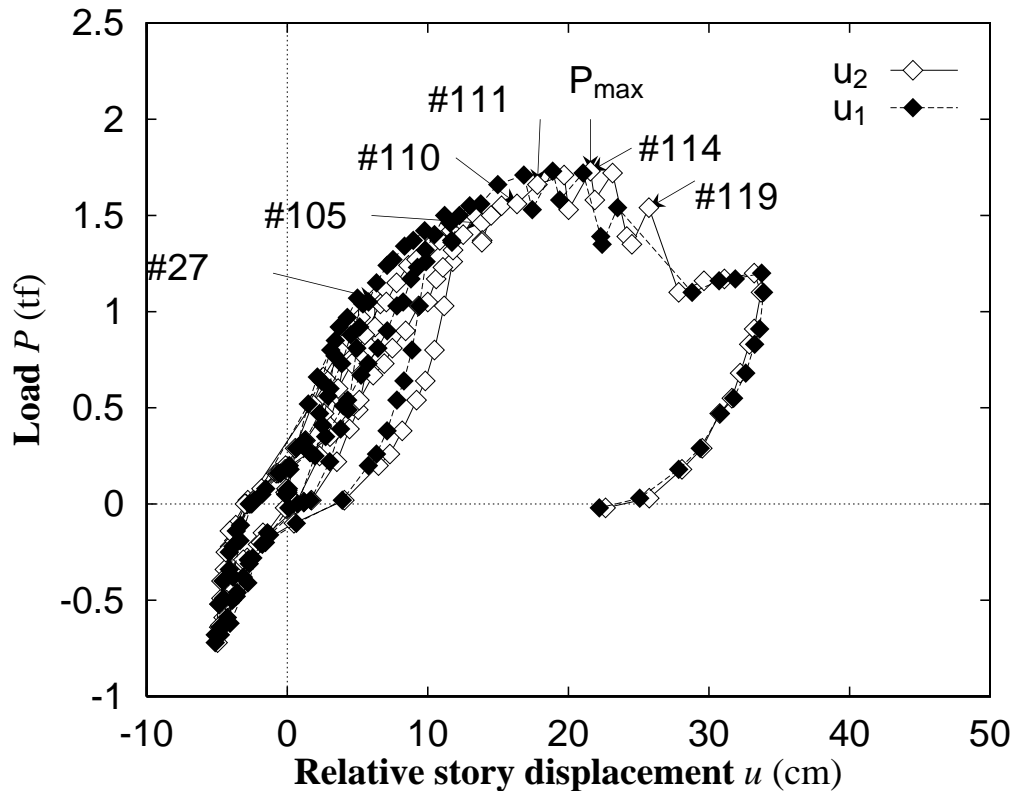
図 17 H 棟 荷重-層間変位関係

図17において、荷重1.46tonf(#105)の段階で1階の圧縮筋かいが座屈により面外に大きく変形し、筋かいを止めていた間柱が割れた(写真7)。

この圧縮筋かいの破断直後には、強度は約 500kgf 低下した。その後、荷重 1.73tonf(#114) では 1 階引張筋かいの下端部(柱・土台との接合部、図 5 の立面 1、○印) で金物を留めていた釘が抜け出して接合部が外れた(写真 9)。

この時点(#114)で最大耐力 1.73tonf となり、その時層間変形角は 1 層で 9/100rad、2 層で 7/100rad であった。この直後に耐力は急激に低下し、変形も大きく増加した。さらに载荷を続けると、荷重 1.5tonf(#119) では 1 階の圧縮筋かいが破断し、更に約 500kgf 耐力が低下した。

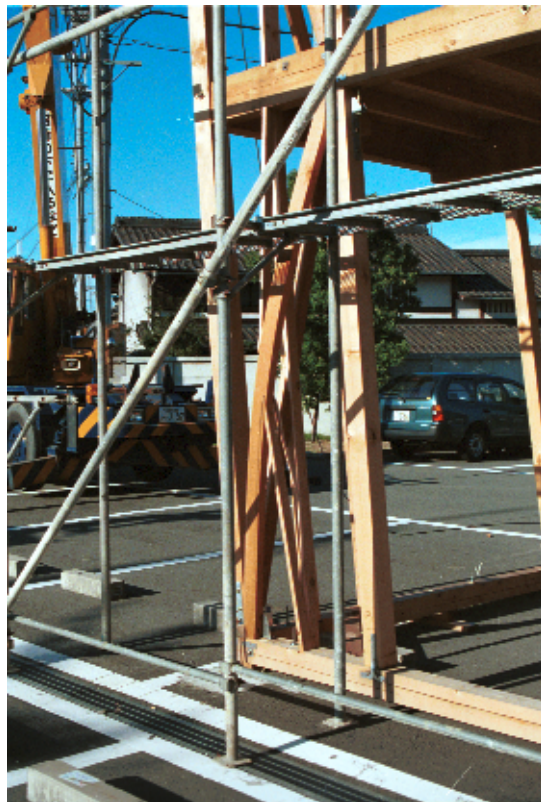
写真 7 H 棟：step105 で間柱が折れた

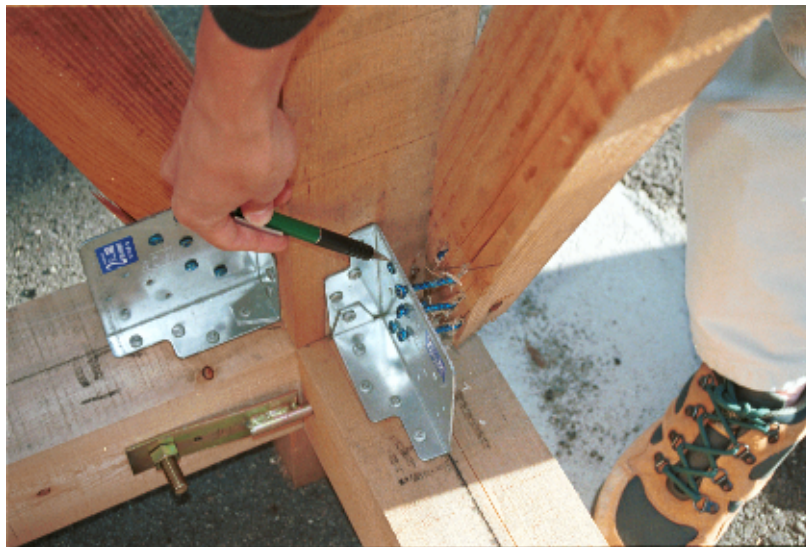
写真 8 H 棟：step111 で 2 階の圧縮筋かいが折れた

次いで、荷重 1.66tonf(#111) では、2 階の圧縮筋かいが同様に座屈し間柱が割れたのち、筋かいも折れた(写真 8)。

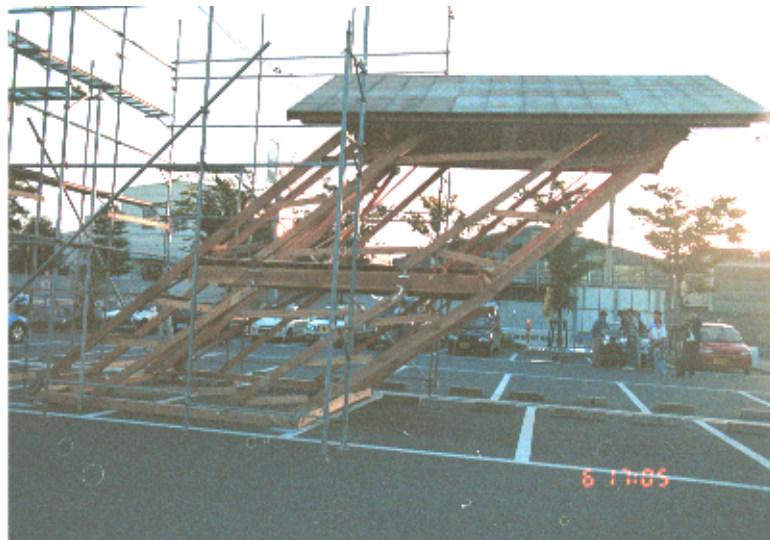
写真 10 H 棟：step119 で 1 階の圧縮筋かいが折れた

さらに载荷を続け、step119(荷重 1.54tonf) では 1 階の圧縮筋かいが座屈により折れた(写真 10)。

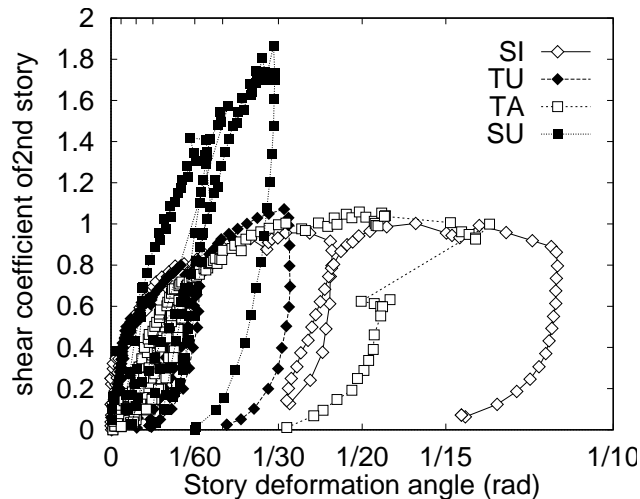
図 21 ベースシア係数と 2 階の層間変形角の関係

各実験の荷重-変形関係を無次元量で表したものが、図21である。図21の横軸は2階の層間変形角 (rad)、縦軸は2層せん断力係数 C_2 である。2層で破壊が起こったSI邸及びTA邸の2層せん断力係数 C_2 と層間変形角 γ_{2max} の関係はほぼ一致しており、最大荷重時の C_2 及び γ_{2max} も表3、4に示されるように、近い値となっている。

TU邸は1層の変形が大きく、2層では破壊に至っていないので、2層せん断力係数はわずかに上昇傾向を示しており、最大荷重時の変形角 γ_{2max} も約 $1/30\text{rad}$ と小さい。SU邸は1995年兵庫県南部地震により被災しているにも係わらず、実験時には顕著な破壊が見られず、耐力も上昇傾向を示していた。2層について、変形角と層せん断力係数の関係を見ても、その傾向は変わらず建物が余力を残していることが窺われる。

TA邸の最大荷重時のベースシア係数 C_1 が0.26と他の3棟に比べて小さいが、これには次のような原因が考えられる。(1)TA邸の場合、最大荷重は耐力の小さい2層で決まっているため、最大荷重そのものが小さい。また、(2)建物全体の重量が大きい(表4)。

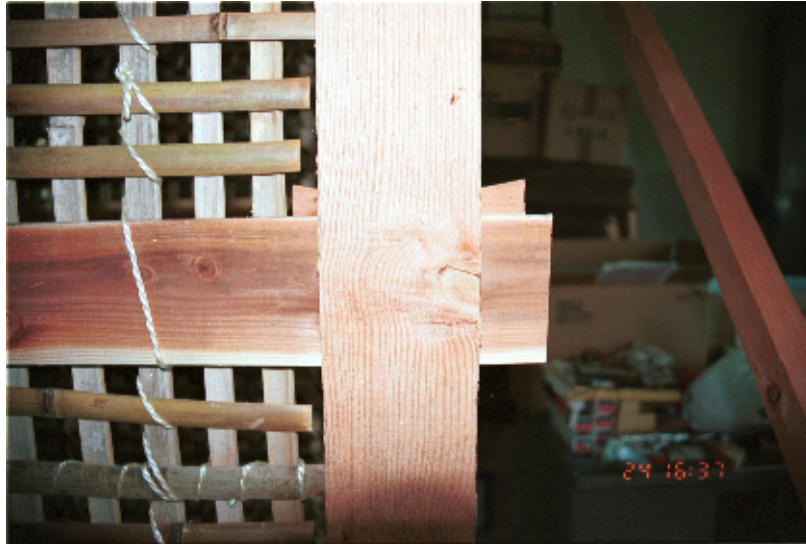
写真 12 横貫を楔留め

試験体の軸組立面図及び右方からの断面図を図53に示す。以降においては、壁のこの面を表あるいは表側面と表記する。柱及び横架材にはベイマツ、貫にはスギを使用した。横貫は、写真12に示されるように、柱心より内側で柱を貫通させて柱の内外から楔留めとした。楔にはスギ材を用いた。立貫は、横貫の外側に沿わせて、桁のホゾ穴に挿し込んで釘2本で留め、土台から約15mm浮かせている。これは、壁土の重さで立貫が下がっても、立貫が土台に突っ張らないようにするためである。横貫と立貫の交差部を2本釘打ち(N45)、柱と横架材の接合部は、大変形時に軸組みが崩壊することを避けるため、短ほぞで、ホールダウン金物により緊結した。使用したホールダウン金物は、柱と桁

下地竹は、間渡し・小舞竹とも幅 25～30mm の割竹を用いた。間渡し竹は、約 50cm 間隔で、端部を柱に設けた間渡し穴に差し込み、貫にのみ釘留めとした。小舞竹を、写真 12 に示されるように、3～4cm 間隔にナイロン製の下地縄で搔き付けた。下地竹の搔き付けが完了した状態を写真 13 に示す。

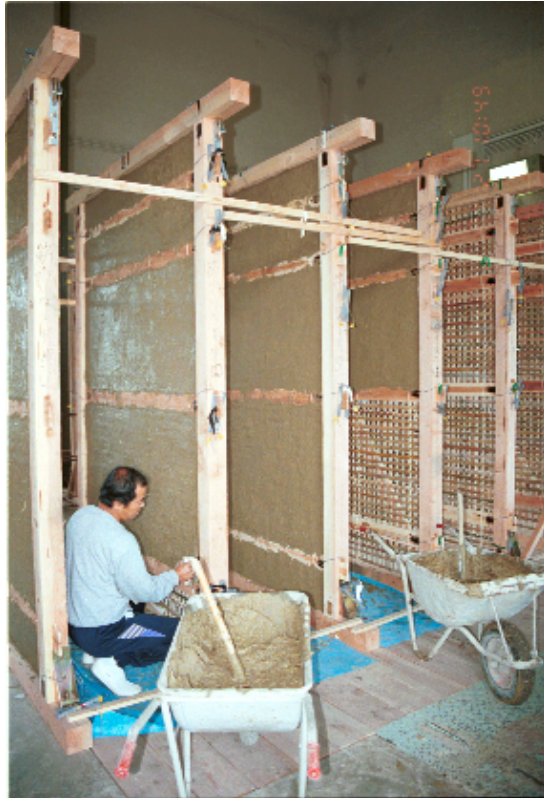
写真 14 荒壁を付けているところ (1997年10月27日)

荒壁土の練り合わせを 1997 年 10 月 20 日に行い、1 週間後の 10 月 27 日に荒壁の表を付けた (写真 14)。その 4 日後の 10 月 31 日に裏返し塗りをを行った。中塗りについては 1997 年 11 月 28 日に壁土の製作、左官作業を行った。

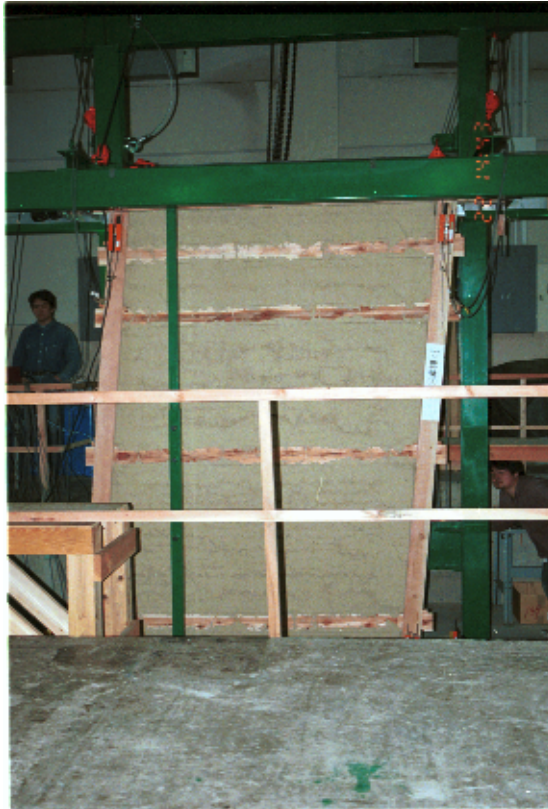
下地竹に沿った壁土の薄い部分でのひび割れが目立つ。隅角部は壁のせん断変形により圧壊する。裏側の面では立貫の両側が 10~15mm 盛り上がり、壁土が観音開きのような状態になる。1/15rad 以上の変形になるとひび割れた壁土の小片が剥落する。試験体 No.3a の 1/10rad 変形時の状態を、写真 17 に示す。

写真 17 試験体 No.3a 1/10rad 変形状態

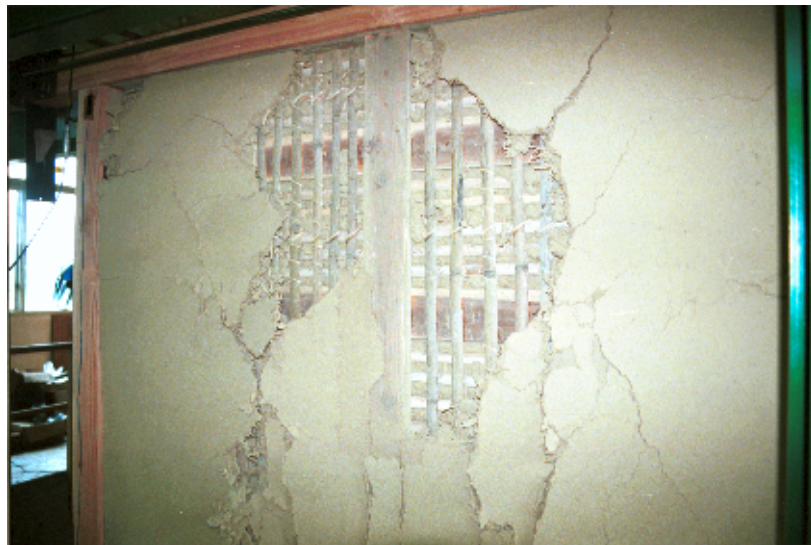
写真 18 試験体 No.4b 裏側で壁土が大きく剥落

大部分の壁土が剥落するという無残なものであった。

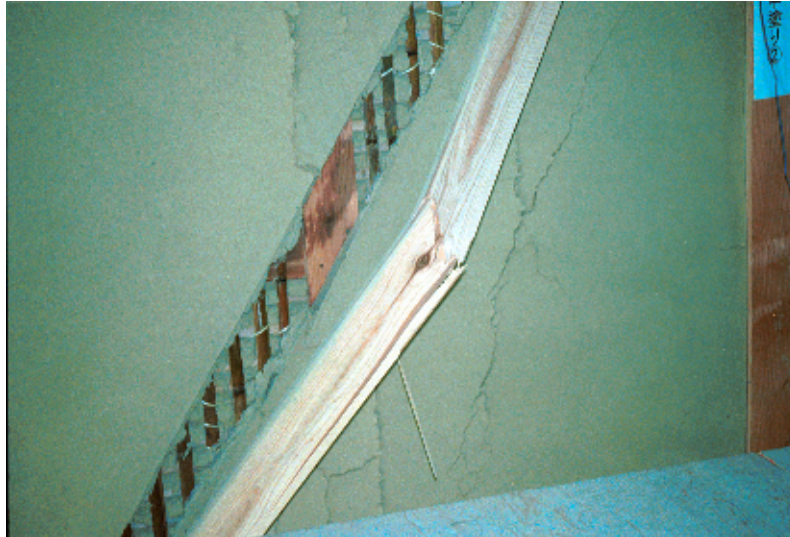
写真 19 試験体 No.7b: 筋かいが座屈により折れる

試験体 No.7b では筋かい中央部に節があったため、1 度目の 1/30rad の载荷途中で筋かいが折れた (写真 19) が、そのまま载荷を続けたため、 $-1/15\text{rad}$ に向かう負の载荷途中、 $-1/30\text{rad}$ を越えてすぐ、折れた部分が引きちぎられて筋かいはその機能を喪失した (写真 20)。1/10rad 変形になると、表側では内法貫と胴貫の間、胴貫と地貫の間部分で壁土が大きく剥落し、裏側でも筋かい位置より上の三角の部分でその約半分が剥落した。写真 21 に試験体 No.7b の裏側面の壁土が剥落した状態を示す。

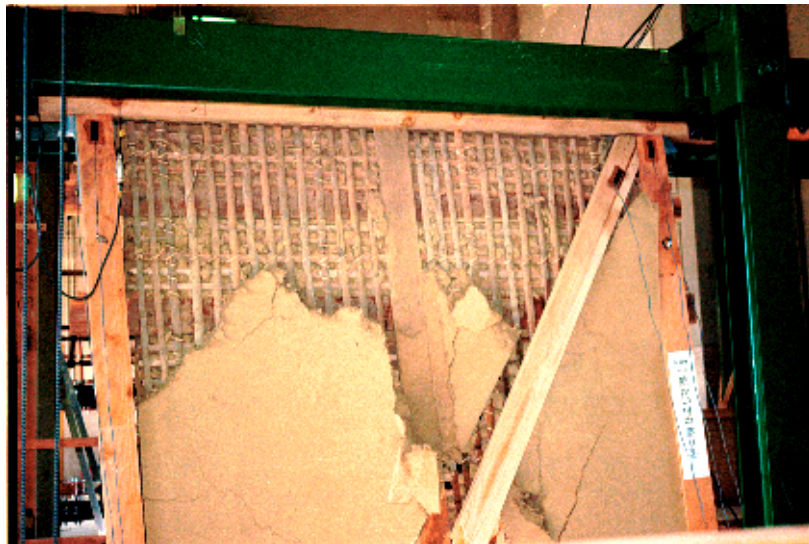
写真 21 試験体 No.7b: 裏面でも壁土が大きく剥落する

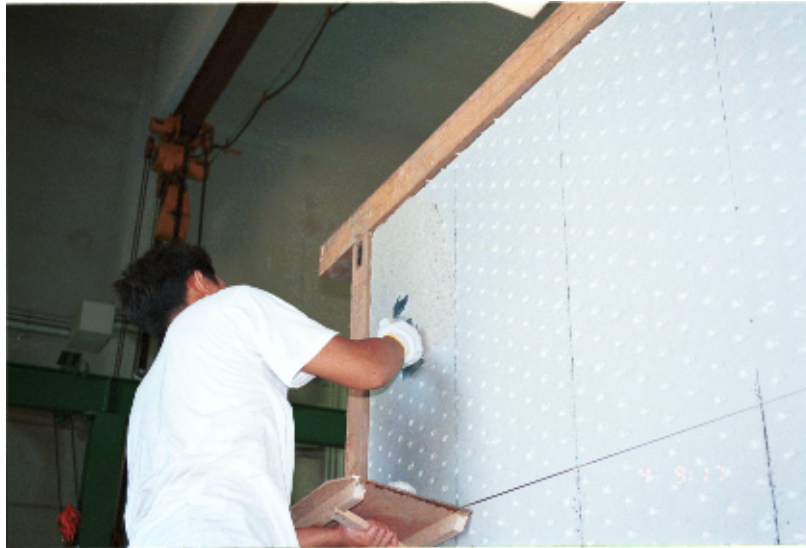
写真 22 下塗り作業の状況

柱・横架材の軸組は、既存の土塗り壁を外した後、パネル補強を行う状況を想定して、3.2節で述べた竹小舞下地土塗り壁の実験で用いた試験体の軸組を再利用している。ただし、ホールダウン金物は、竹小舞下地土塗り壁の実験時に塑性変形しているため、同じもので新品に交換した。通常の工事では、間柱の取り付け、石膏ボードなどのパネルの取り付けまでを大工が行い、左官仕上げのみを左官職人が行うが、本実験においては、間柱の取り付け以後の作業も、全て左官職人が行った。ボードを留める釘には、N38を用い、ピッチは特に指定しなかったが、およそ150mmである。左官作業は、1998年7月4日に下塗りを行い、7月8日に上塗り仕上げを行った(写真22、23)。

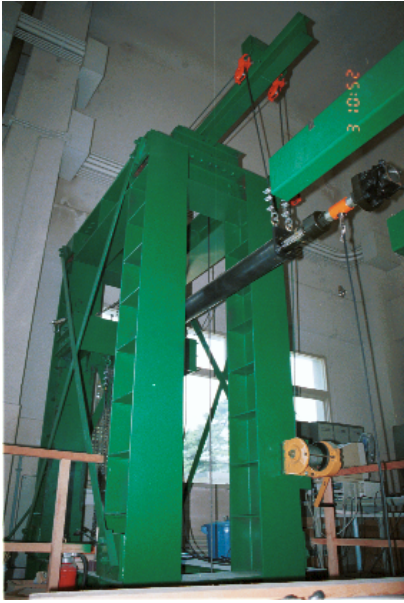
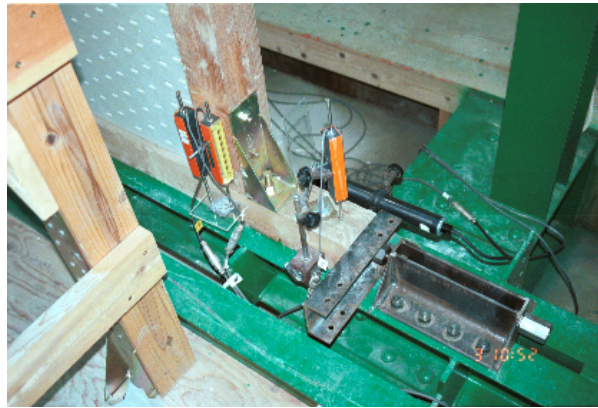
写真 25 荷重・変形量の計測

写真25に示すように各計測器を取りつけ、載荷点での荷重、桁部の水平変位、土台の水平変位及び浮き上がり、柱・横架材接合部の抜け及び回転角を計測した。

(a) 載荷荷重

(c) 柱・横架材接合部

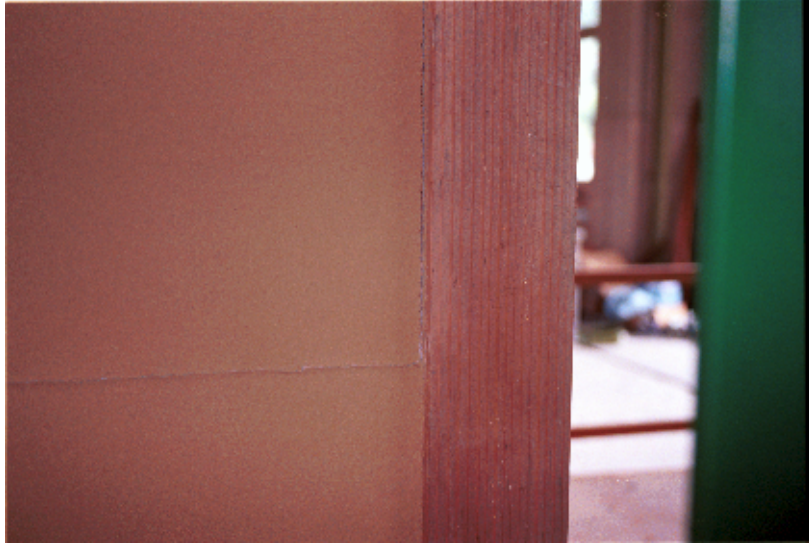
仕上げのある試験体 (b) では、変形角が $1/240\text{rad}$ を越えて $1/120\text{rad}$ へ向かう途中で、仕上げ材のジュラクが、ボードの継ぎ目部分で水平にひび割れた(写真 26)。以後は、変形角が $1/120\text{rad}$ に達する頃から、仕上げのジュラク、ボードの石膏等が隅角部や辺縁で圧壊して(写真 27)、最終的には、 $1/15\text{rad}$ 変形時に表側上段、表側中段の順に、続いて裏側の上段中段のボードが同時に脱落した(写真 28)ので、荷重を終了した。仕上げ材料だけが剥がれ落ちてくるということは、隅角部や周辺部以外では見られなかった。最大耐力は、No.1a が $1/15\text{rad}$ 変形時に 1042kgf 、No.1b が $1/60\text{rad}$ 変形時に 1482kgf であった。

写真 26 試験体 No.1b: ジュラクが水平にひび割れ

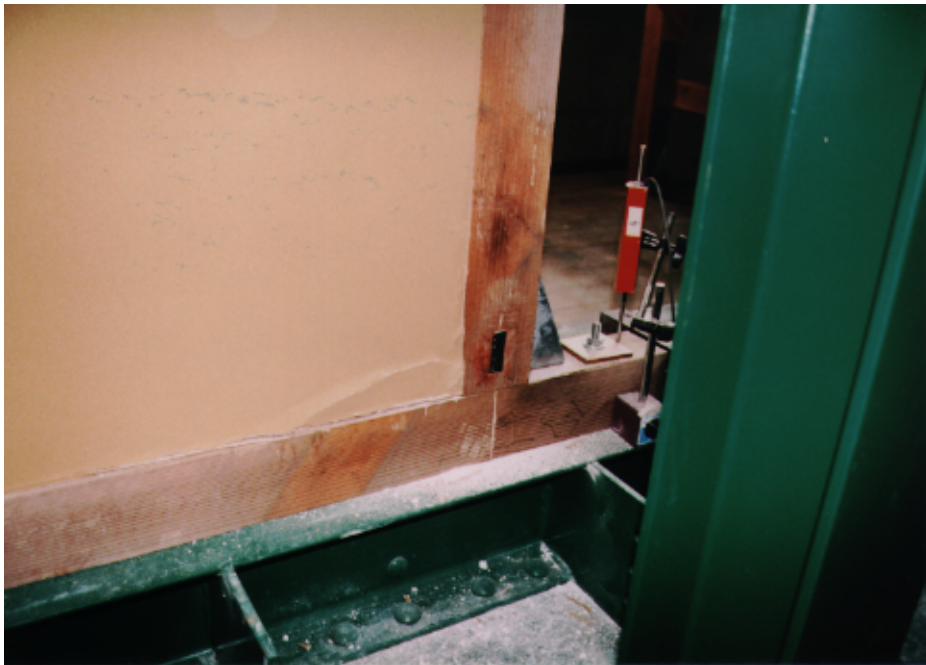
写真 27 試験体 No.1b: 隅角部での圧壊

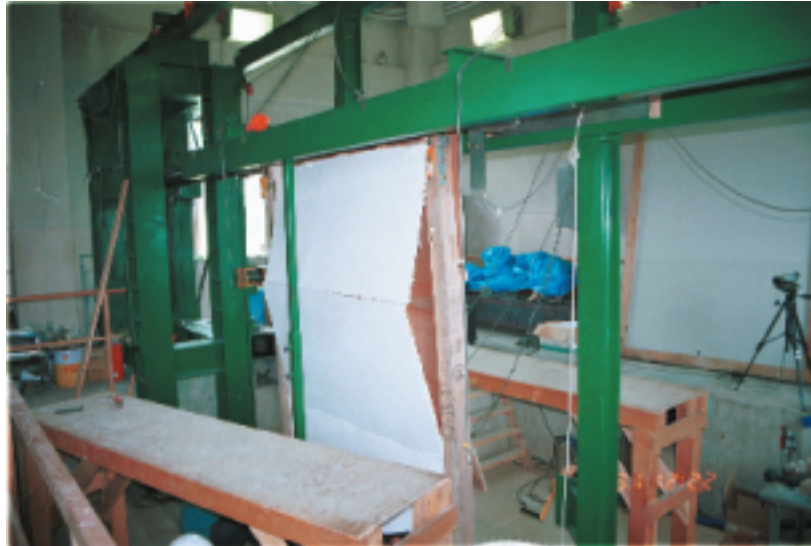
写真 31 試験体 No.3b: ラスボード脱落

試験体 No.3b では、桁部の水平変位が約 -18mm の時にラスモルタル面の左上部分が大きく浮き上がった。 $1/15\text{rad}$ 変形に達する前に、それまでに浮き上がっていた上段、中段のラスボードが脱落し(写真 31)、耐力が大きく減少した。その後、 $-1/15\text{rad}$ 変形に至る前に実験を終了した。

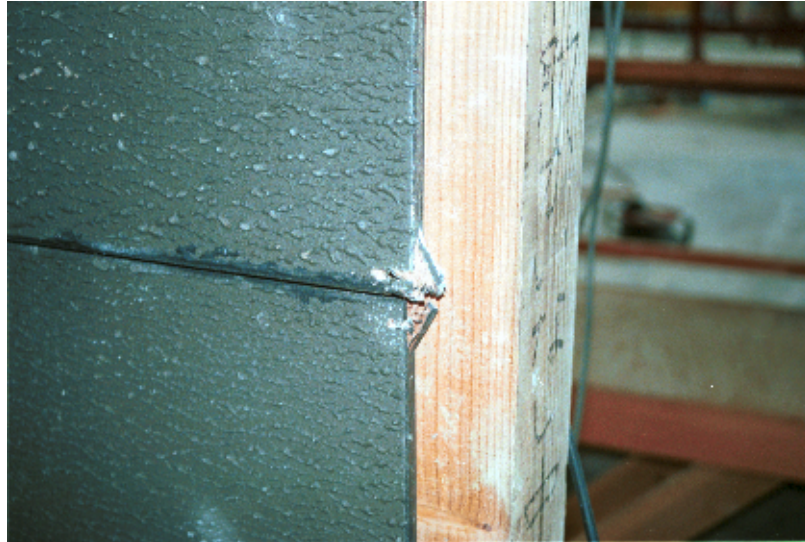
写真 32 試験体 No.4a: ラスカット周辺部の損傷

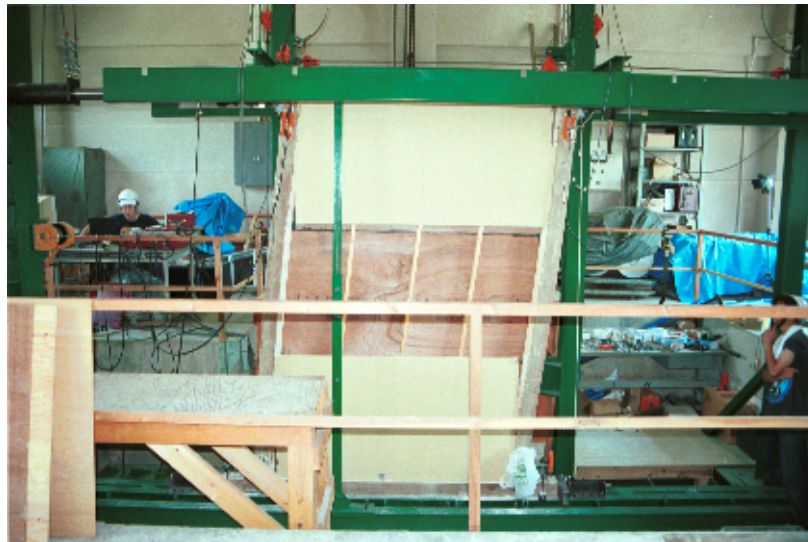
写真 33 試験体 No.4a: 中段石膏ボードが脱落

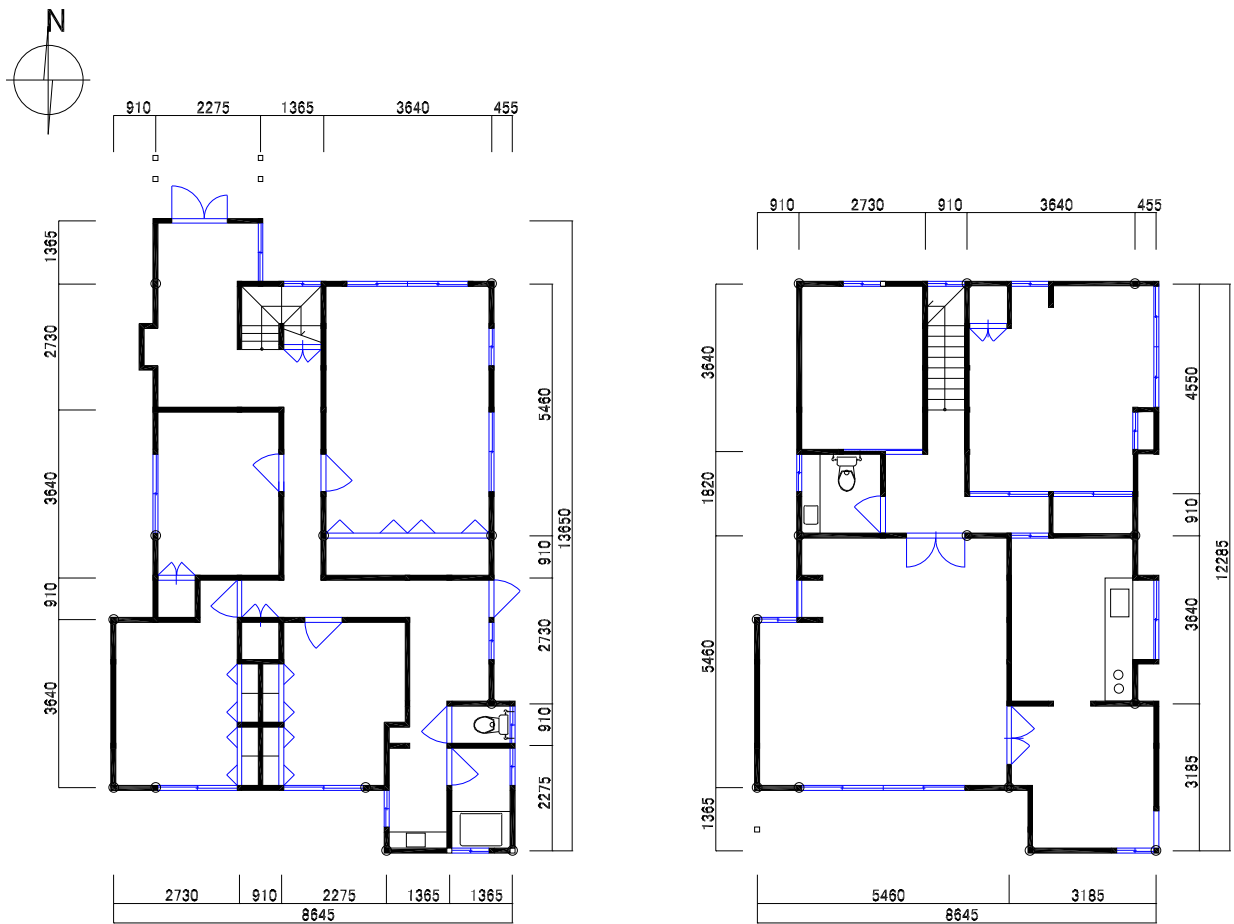
図 90 芦屋市 B 平面図

1995年2月19日に、兵庫県芦屋市西部地域において、軸組構法の木造住宅4棟を⁸⁾、3月19日に淡路島の一宮町において、伝統的な鉦造の木造住宅1棟、5月15日に神戸市東灘区において、ツーバイフォー住宅2棟を含む、4棟の木造住宅について常時微動計測を行った。表23に、計測建物7棟の概要、被害状況及び壁率を示す。図90～93に、芦屋市B、芦屋市C、東灘区2x4及び東灘区軸組の平面図を示す。

計測建物	構造種別	建築年代	屋根	被害状況	壁率 (cm/m ²) 1階/2階	
					張間方向	桁行方向
芦屋市 A	木造軸組 2階建	1930 年頃	棧瓦葺	中破	42/48	26/39
芦屋市 B	木造軸組 2階建	1982 年	石綿スレート葺	無被害	42/34	61/67
芦屋市 C	木造軸組 2階建	1984 年	引掛け棧瓦葺	小破	35/54	47/47
芦屋市 D	木造軸組 2階建	1971 年	洋瓦葺	小破	34/77	68/93
一宮町しころ	木造軸組 2階建	1993 年	土葺和瓦	無被害	36/49	23/72
東灘区 2x4	ツーバイフォー	1990 年	カラーベスト	軽微	38/62	142/132
東灘区軸組	木造軸組 2階建	1978 年	日本瓦葺	無被害	40/50	45/55
